CAPRA INFORMA A LA COMUNIDAD

Estimados usuarios red de agua potable de San Pedro de Atacama, queremos informar a ustedes de los últimos acontecimientos de interrupción del suministro de agua potable.

Capra, Comité de Agua Potable Rural, San Pedro de Atacama,

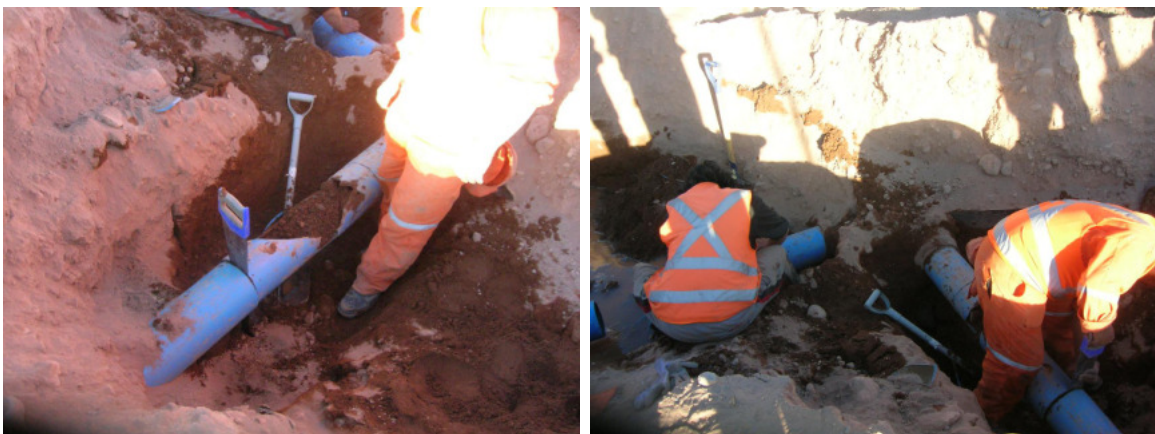
Como informamos hace algunas semanas referente a los problemas de corte y ensuciamiento del agua por posibles roturas en la matriz y que ya es sabido por ustedes, lamentablemente esta situación ocurrió nuevamente, con fecha viernes 21 de octubre de 2011 a las 17:30, debido a los trabajos del emplazamiento de la nueva matriz de 355mm, una excavadora de la empresa Salfa Corp, paso a llevar la matriz principal de estanque provocando el ingreso de material a la red de agua potable.-

El suministro fue cortado inmediatamente y reparado por Salfa, pero debido al diámetro de la cañería entro bastante material a la red.

Este material que ingreso arrastro sedimentos acumulados por años en la matriz debido a la antigüedad de las matrices, provocando taponamientos en varios puntos.

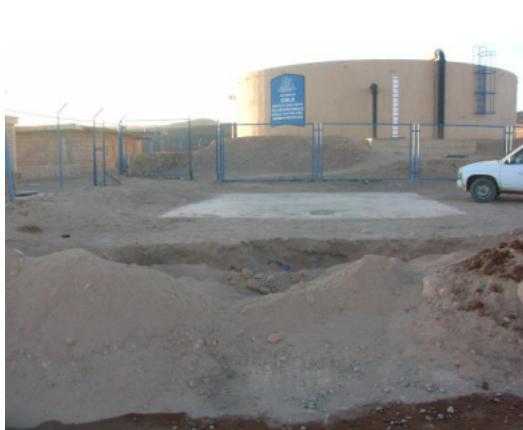
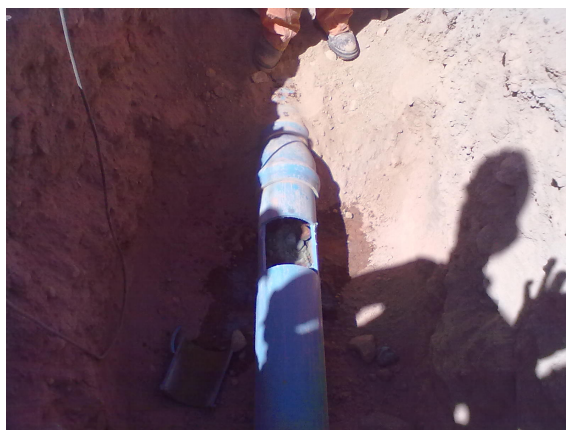
En la salida del estanque según la fotografía. Reparado el día sábado en conjunto con la empresa Salfa.-

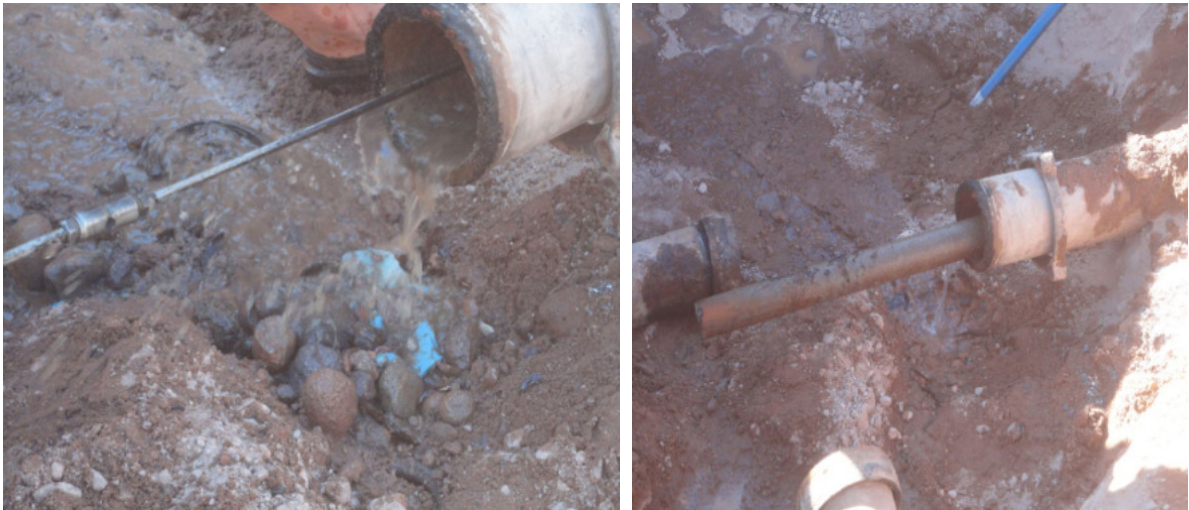
El día domingo se procede en conjunto con la empresa salfa a descubrir la matriz de rocalit, y determinar donde se produjo exactamente el taponamiento, a 3 kilómetros del estanque de control, se desarman piezas especiales y se procede a su limpieza.-

Es importante mencionar que el rocalit, material de la matriz principal esta bastante depreciado, y su reparación se debe realizar con bastante cuidado, otro factor limitante de tiempo es que antes de dar nuevamente el agua es necesario asegurarse que no exista ningún material externo a la red, a las 21:00 se procede a dar nuevamente el servicio

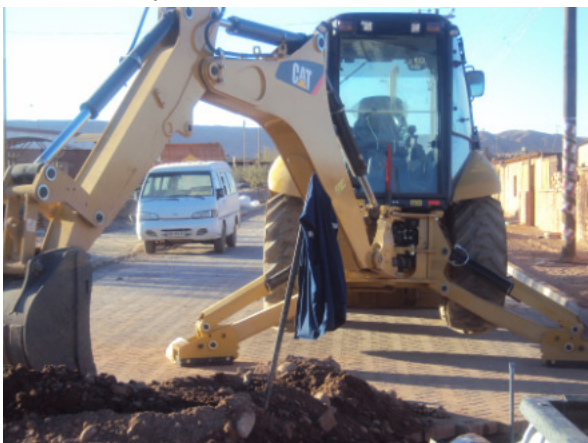
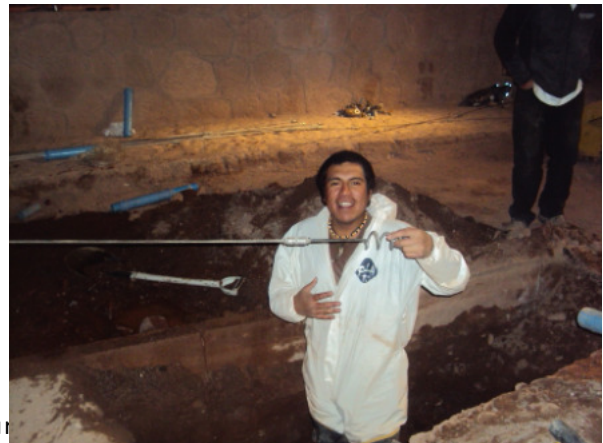
La matriz que alimenta Sequitor tiene un diámetro de 63mm, se trabaja tres días seguidos limpiando las matrices con varillas especiales aproximadamente 1.200 metros, cortando la matriz en distintos puntos, y Realizando las pruebas de presión, sin descuidar los mas de 90 arranques domiciliarios que estaban obstruidos en sus medidores particulares o sus llaves de collar.-

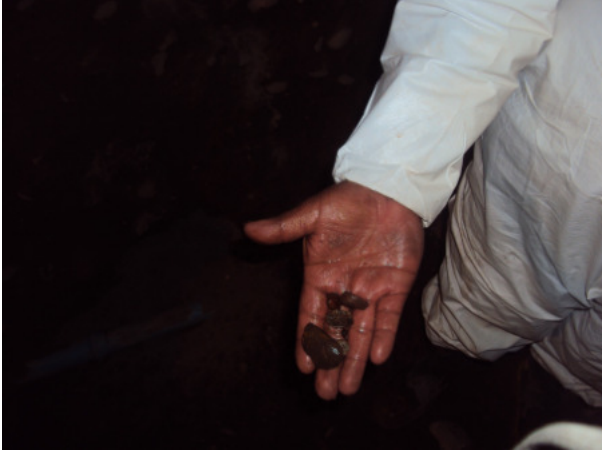
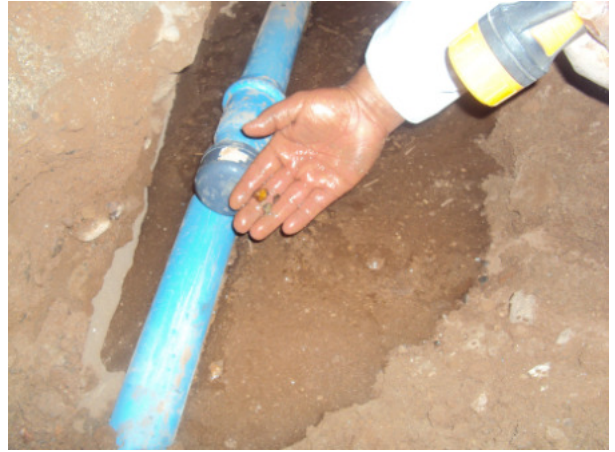
Gracias a una maquinaria **Retroexcavadora Caterpillar 416E**, adquirida por Capra especialmente para dar respuesta a estas emergencias, tuvimos autonomía para realizar trabajos en la madrugada, desafortunadamente los tiempos de respuesta no son tan rápidos como la gente los espera, sobretodo cuando existen adoquines en el caso de limpieza de llaves de collar, para las que se debe ser muy cuidadoso para no provocar roturas matrices.-

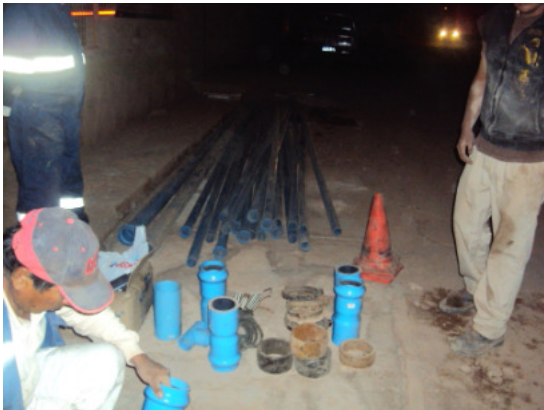
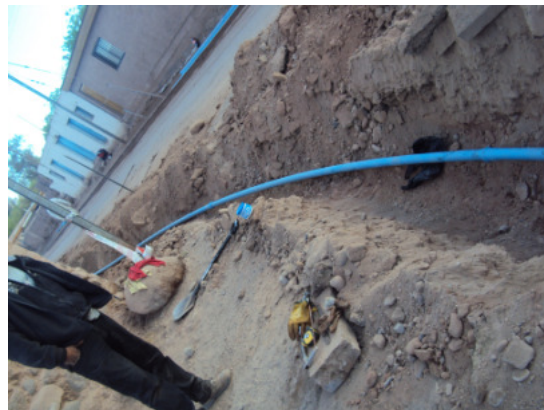
Por tanto el día viernes CAPRA toma la decisión de crear una **nueva matriz provisoria**, para alimentar con presión el sector del ayllu de Sequitor desde la calle palpana, se saca una nueva matriz desde el callejón de la calle Calama con Tocopilla, aproximadamente 150 mts de tubería con sus correspondientes piezas especiales logrando solucionar el problema de Sequitor, salvo algunos arranques particulares que fueron solucionados en el transcurso del día.-

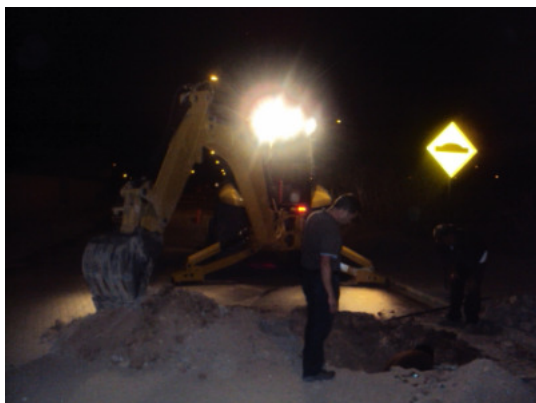
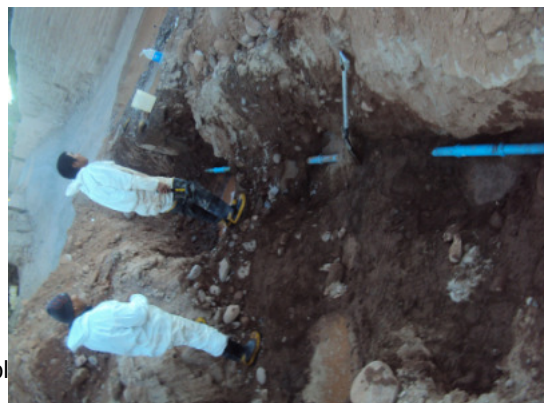
Solucionando el problema de Sequitor, terminando el fin de semana con una parte de Quito que también estaba obstruida realizando limpieza de matrices con varillas aproximadamente de 500 mts, diámetro matriz de 75mm.

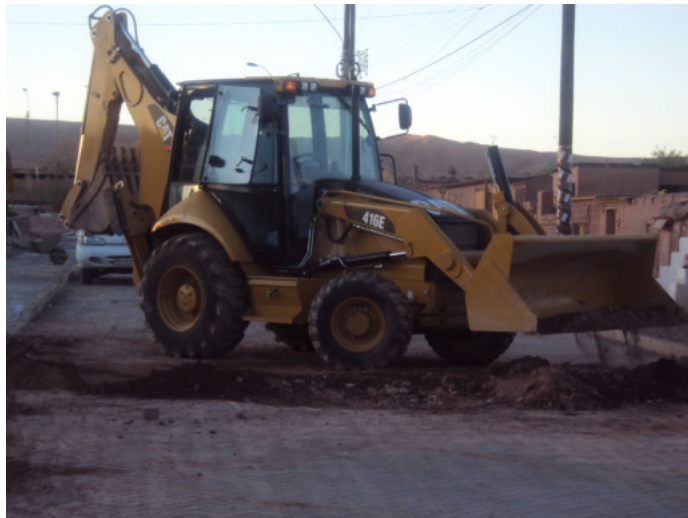
Las Obras de mejoramiento integral de las matrices culminan en Junio de 2011, pero afortunadamente la Empresa Constratista Salfa Corp, ya ha hecho lo más difícil que es el emplazamiento de la nueva matriz de 355mm, aproximadamente 5 KM desde la calle Gustavo Le Paige, hasta el nuevo estanque de acumulación de 1.000 M3, donde cualquier error en la Matriz principal trae como consecuencia lo acontecido, ahora vendría la parte final que es la intervención del Rocalit del centro, Capra esta trabajando en aislar el Centro de San Pedro de Atacama, en caso de roturas no afectar el normal funcionamiento de los demás sectores.-
